<b>A preencher pelo Laboratório da Paisagem de Guimarães</b>
<b>NIGAU: 001.26</b>
NIPG:
Data: 23/03/2026
<b>Requerente</b>
Nome: CMG
Morada: Freguesia de Ronfe
Código Postal:
NIF:
Telf./Telm.
Email:
<b>Descrição:</b> Análise da necessidade de intervenção nos exemplares arbóreos nos seguintes arruamentos: <ul style="list-style-type: none"> <li>• <b>Rua de Santiago (Nacional)</b> – <i>anotação: farmácia</i></li> <li>• <b>Avenida Monsenhor Horácio de Araújo</b> – <i>anotação: Igreja</i></li> <li>• <b>Rua 13 de Maio</b> (junto à Escola EB 2,3 Abel Salazar)</li> <li>• <b>Alameda Professor Abel Salazar</b> (junto ao Centro Escolar)</li> <li>• <b>Travessa do Covelo</b> – <i>anotação: frente e traseiras</i></li> <li>• <b>Rua Dona Delfina de Vasconcelos</b> (instalações da antiga Escola de Gemunde)</li> <li>• <b>Rua Doutor Bernardino Machado</b></li> <li>• <b>Parque da Cooperativa Vimaranesa</b></li> <li>• <b>Triângulo entre Rua do Souto e Rua do Formão</b></li> <li>• <b>Rua da Meditação</b> (cemitério)</li> </ul>

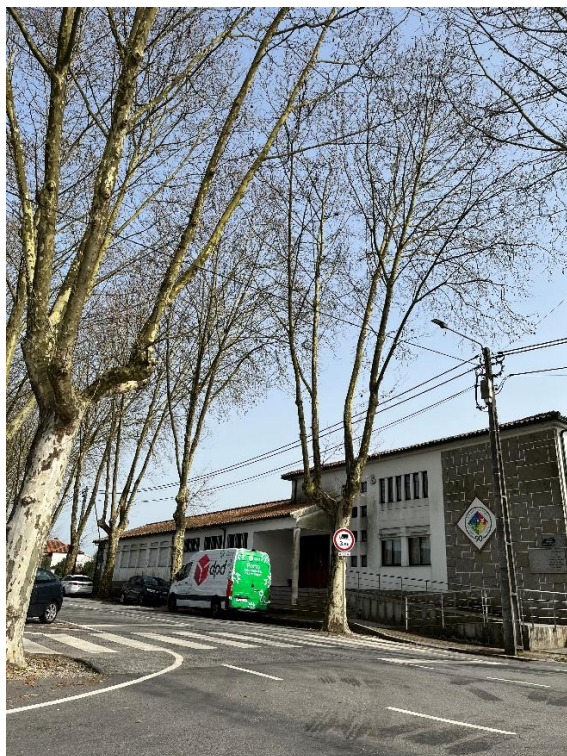
Figura 2: Enquadramento dos exemplares observados no arruamento

Avenida Monsenhor Horácio de Araújo – anotação: Igreja

- Redução do comprimento dos ramos projetados em cima do edificado
- Remoção de ramos epicórmicos (ladrões)
- Não elevar mais as copas

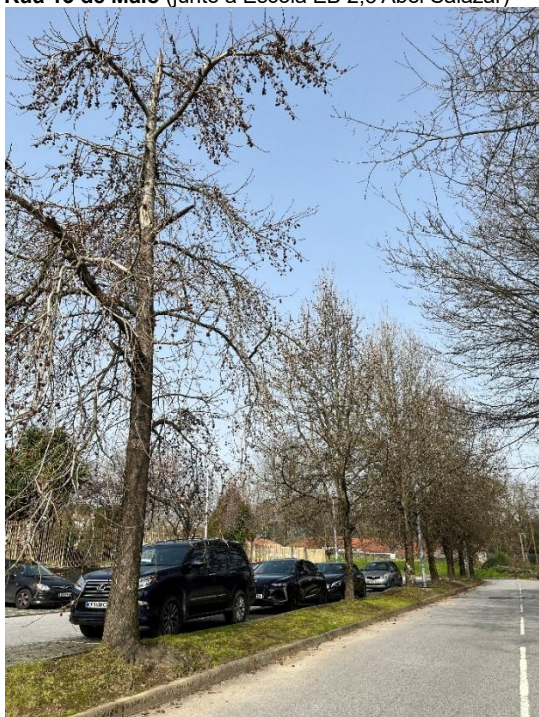
Figura 3. Enquadramento dos exemplares observados no arruamento

Rua 13 de Maio (junto à Escola EB 2,3 Abel Salazar)

- Levantamento de copa
- Poda de manutenção e fitossanitária
- Desobstrução de luminárias

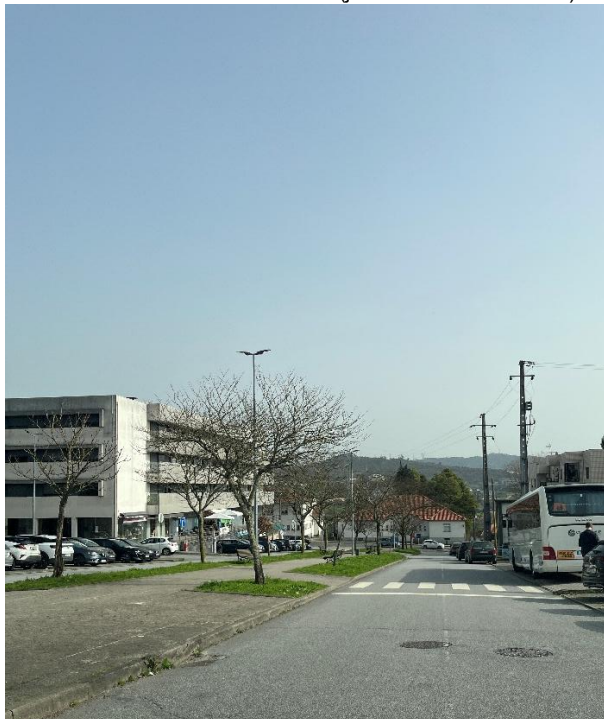
Figura 4: Enquadramento dos exemplares observados no arruamento

Alameda Professor Abel Salazar (junto ao Centro Escolar)

- Ajuste da copa à altura de via livre
- Poda de Manutenção

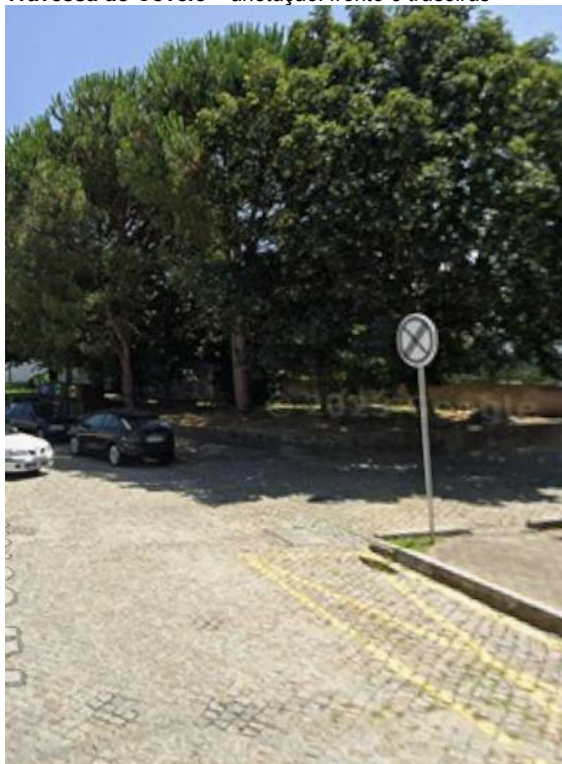
Figura 5: Enquadramento dos exemplares observados no arruamento

Travessa do Covelo – anotação: frente e traseiras

- Levantamento de copa
- Afastamento de propriedade privada
- Poda fitossanitária
- Poda de manutenção

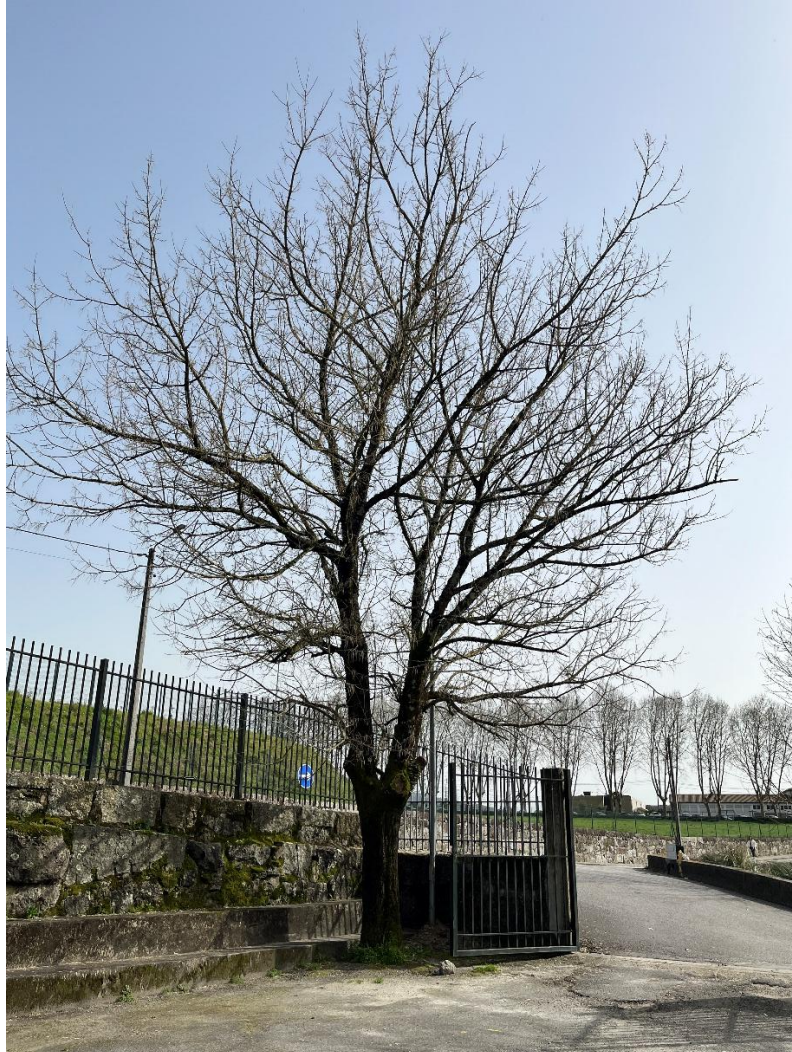
Figura 6: Enquadramento dos exemplares observados no arruamento

Rua Dona Delfina de Vasconcelos (instalações da antiga Escola de Gemunde)

- Abate (1 exemplar; Fig. 6 e 7))

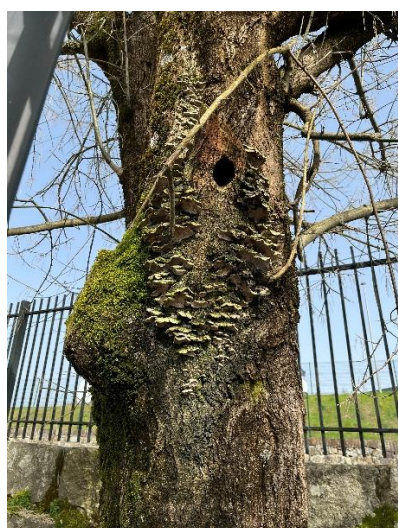
Figura 7: Detalhe do dano, e infeção fúngica

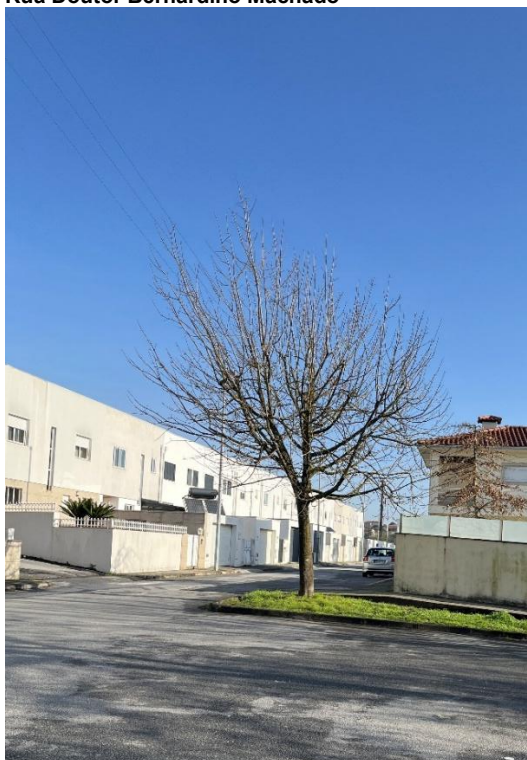
Figura 8: Enquadramento dos exemplares observados no arruamento

**Rua Doutor Bernardino Machado**

- Poda de manutenção
- Poda de afastamento de propriedade privada

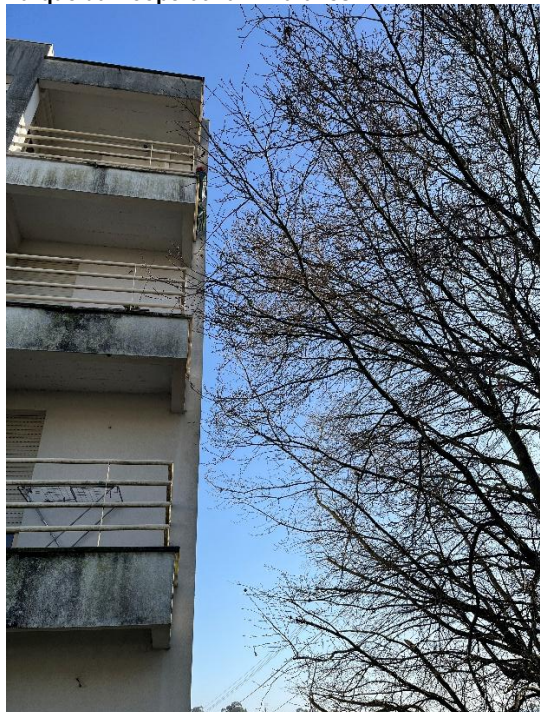
Figura 9: Enquadramento dos exemplares observados no arruamento

**Parque da Cooperativa Vimaranes**

- Poda de confrontação
- Levantamento copa em relação à faixa de rodagem
- Poda de manutenção e fitossanitária
-

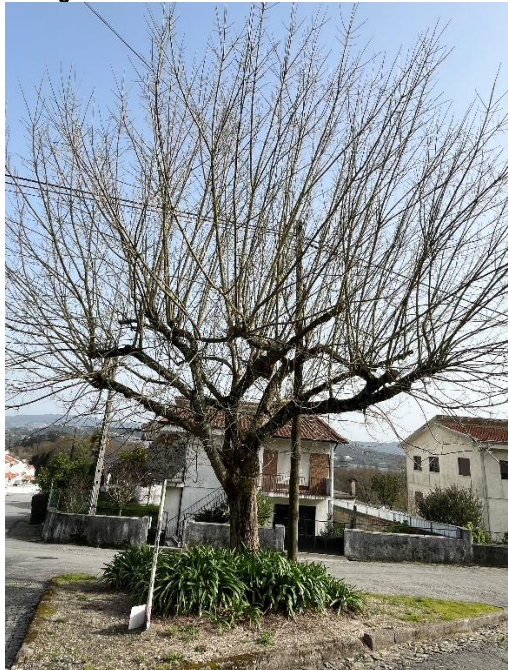
Figura 10: Enquadramento dos exemplares observados no arruamento

**Triângulo entre Rua do Souto e Rua do Formão**

- Poda de manutenção
- Poda de levantamento de copa
- Poda de confrontação

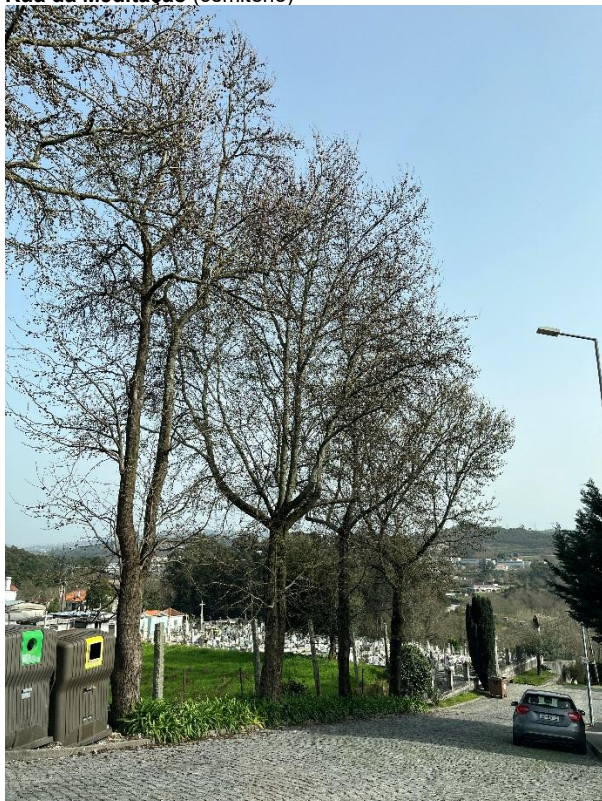
Figura 11: Enquadramento dos exemplares observados no arruamento

**Rua da Meditação (cemitério)**

- Poda de Manutenção
- Levantamento de copa em função da faixa de rodagem
