Ficha de Avaliação de Campo

| 1. Detalhes da Avaliação | | | |
|---|---|---|---|
| NIGAU.FAC: 0048.26 | Observações: | | |

| 2. Descrição da Árvore | | | | | | | | | | | | |
|---|---|---|---|---|---|---|---|---|---|---|---|---|
| Nº da árvore (se aplicável) | Localização: Alameda de São Dâmaso | | | | | | | | | | | |
| Espécie | <i>Aescullus hippocastanum</i> | Classe de idade* | J | JA | A | M | V | Tamanho | S | M | L | XL |

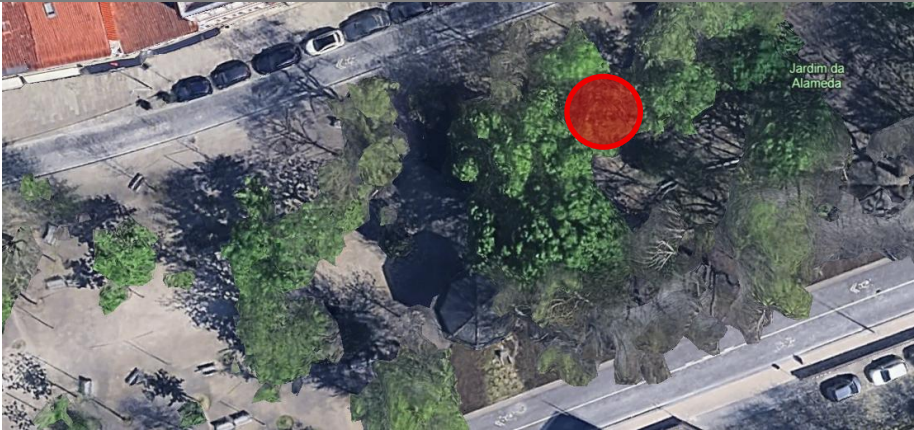
| 4. Recomendação | | |
|---|---|---|
| <ul style="list-style-type: none"> <li>Abate</li> </ul> | 1 | <p>Figura 1: Localização da árvore, inserida na Alameda – Coordenada: 41°26'28.0"N 8°17'38.4"W</p> <p>Figura 2: Carpóforo de fungo saprófita</p> |

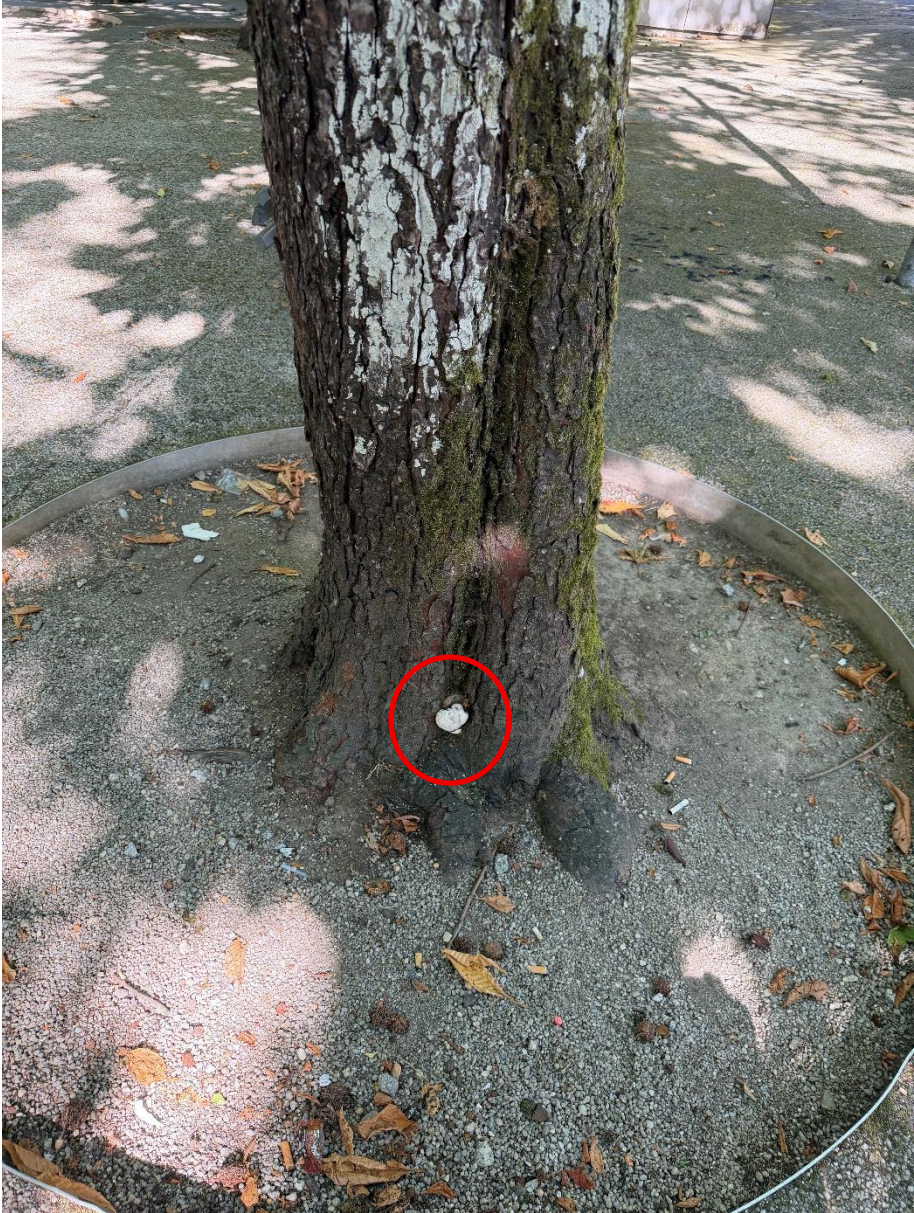
| 3. Descrição de indicadores de falha | | | | |
|---|---|---|---|---|
| 5 | Degradação de tronco/ramos (fungos) | ✓ | Fratura de caule/ramo e consequente colapso de elementos da copa (considerar tipo de decomposição) | |

Face à severidade do diagnóstico e com suporte no enquadramento legal supramencionado, sugere-se o abate imediato do exemplar arbóreo.

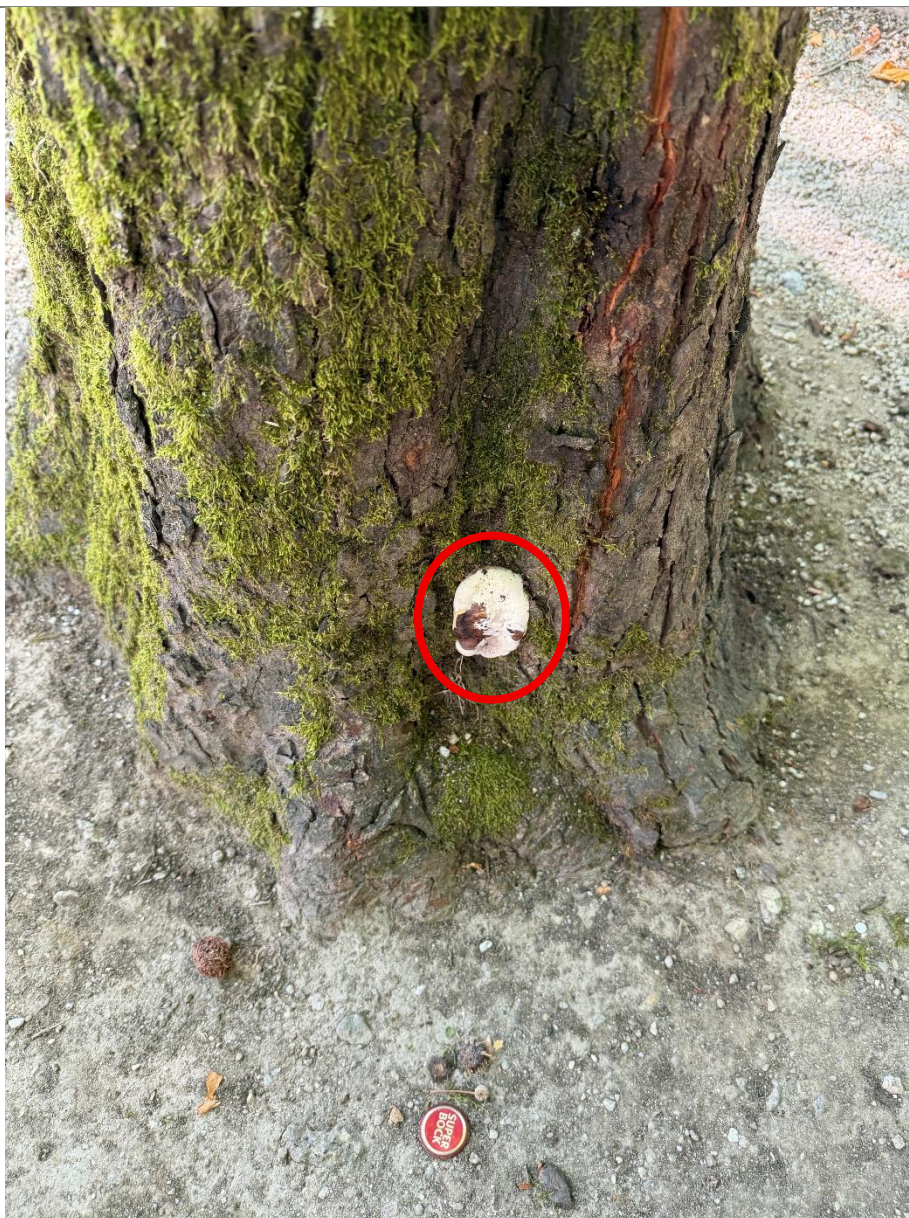
Figura 3: Carpóforo de fungo saprófita

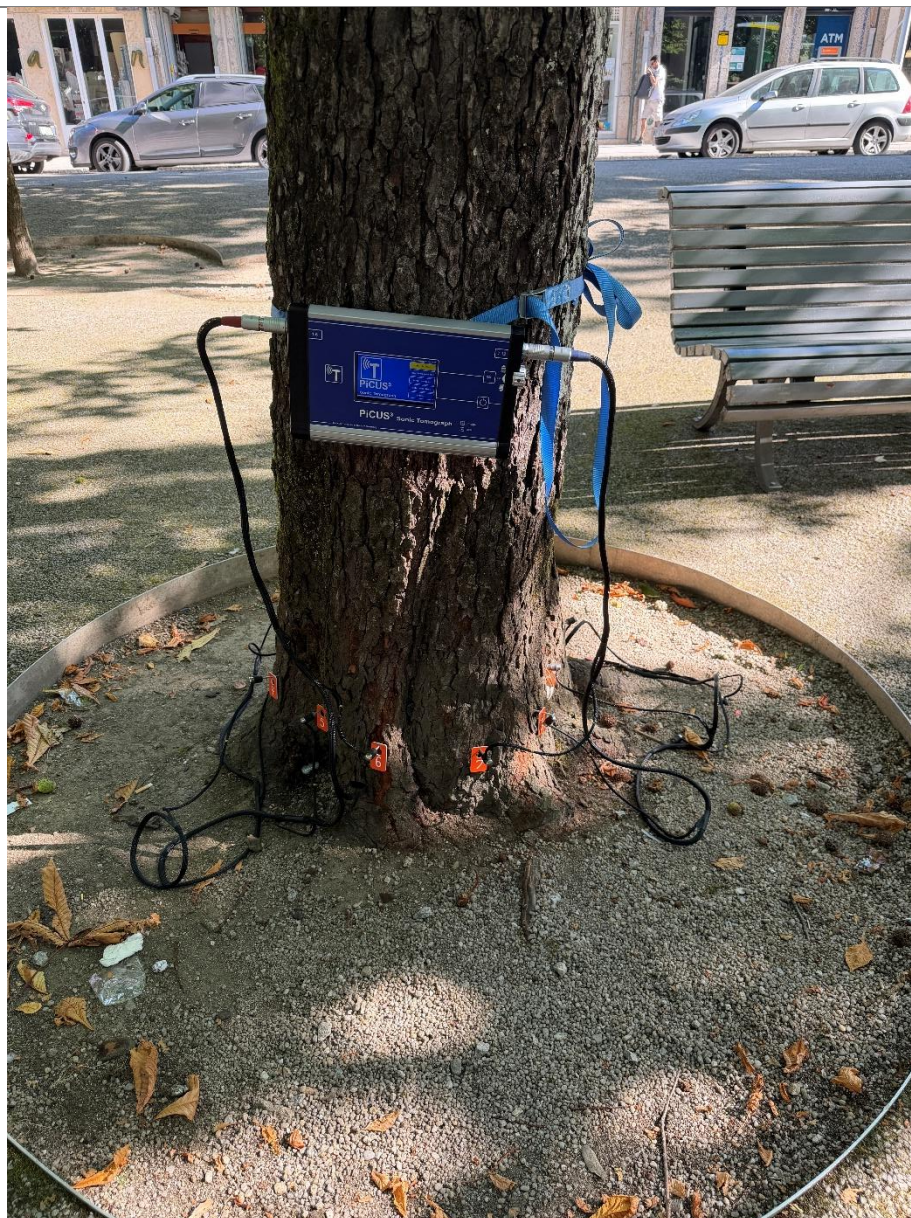
Figura 4: Avaliação terciária – Tomografia sónica

No seguimento da avaliação preliminar realizada ao exemplar arbóreo em questão (Fig. 1), procedeu-se a uma análise técnica detalhada da sua condição fitossanitária e estabilidade biomecânica. O diagnóstico revelou a presença de uma lesão interna de grandes dimensões no fuste, provocada pela colonização ativa de um fungo patogénico xilófago (Fig. 2 e 3). Esta infeção fúngica comprometeu de forma severa e irreversível os tecidos vasculares e estruturais da árvore. A degradação avançada do lenho resultou numa perda drástica da capacidade de sustentação mecânica do exemplar, elevando exponencialmente o risco de rutura e queda, quer de pernas estruturais, quer do próprio eixo principal. Sendo as árvores organismos dinâmicos cuja integridade estrutural depende de funções biológicas saudáveis, a magnitude desta lesão inviabiliza qualquer tentativa de recuperação fitossanitária ou estabilização. O espécime apresenta, assim, um quadro de declínio irreversível e perigo iminente, por enfraquecimento estrutural.

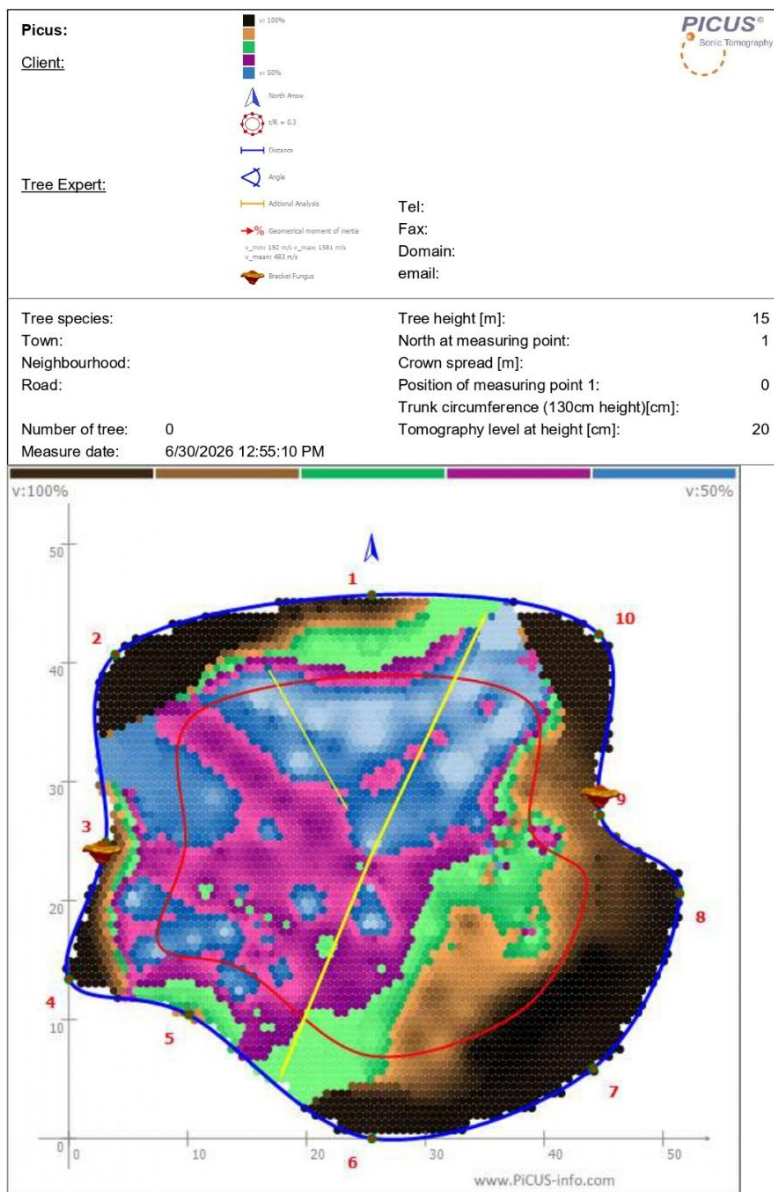
Figura 5: Relatório da tomografia sónica efetuada

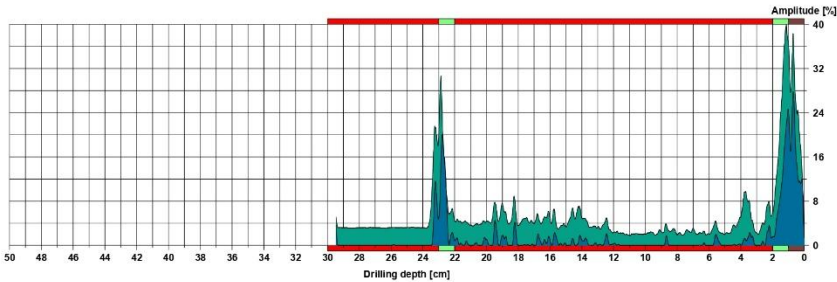
Figura 6: Resistograma lado Norte

| Assessment | |
|---|---|
| From 0,00 cm to 1,00 cm : | Casca |
| From 1,00 cm to 2,00 cm : | Boa Condição |
| From 2,00 cm to 22,00 cm : | Má condição |
| From 22,00 cm to 23,00 cm : | Boa Condição |
| From 23,00 cm to 30,00 cm : | Má condição |

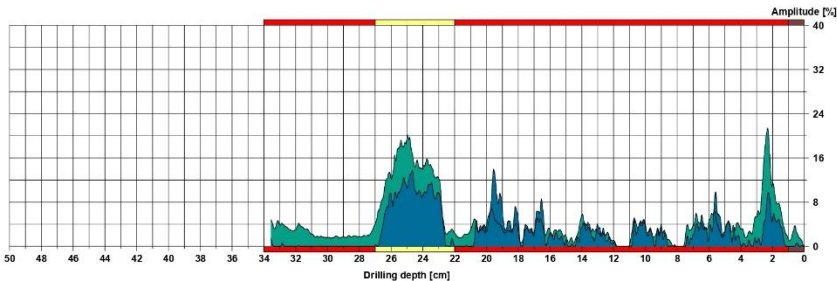
Figura 7: Resistograma lado Oeste

| Assessment | |
|---|---|
| From 0,00 cm to 1,00 cm : | Casca |
| From 1,00 cm to 22,00 cm : | Má condição |
| From 22,00 cm to 27,00 cm : | Zona comprometida |
| From 27,00 cm to 34,00 cm : | Má condição |

Análise realizada junto ao corpo-furo do fungo saprofita

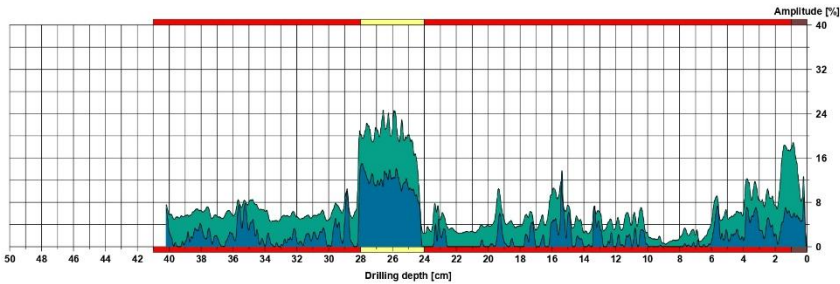
Figura 8: Resistograma lado Este

| Assessment | |
|---|---|
| From 0,00 cm to 1,00 cm : | Casca |
| From 1,00 cm to 24,00 cm : | Má condição |
| From 24,00 cm to 28,00 cm : | Zona comprometida |
| From 28,00 cm to 41,00 cm : | Má condição |

| Comment |
|---|
| Análise realizada junto ao corpo do fungo saprófita. |

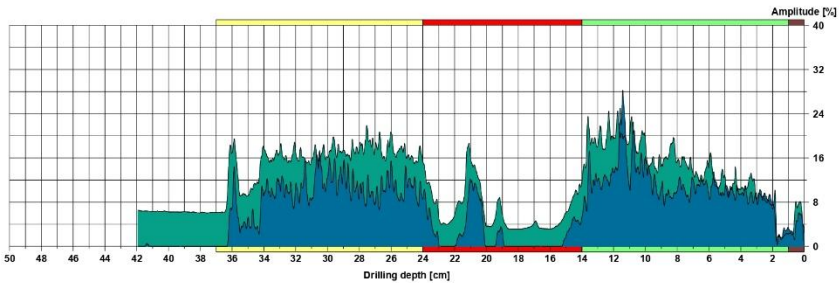
Figura 9: Resistograma de Ref. a 2 m de altura

| Assessment | |
|---|---|
| From 0,00 cm to 1,00 cm : | Casca |
| From 1,00 cm to 14,00 cm : | Boa Condição |
| From 14,00 cm to 24,00 cm : | Má condição |
| From 24,00 cm to 37,00 cm : | Zona comprometida |

| Comment |
|---|
| Ref. Não foi possível obter uma referência de qualidade, pela extensão e alastramento da condição de degradação por fungos. |
